# Protokol o termovizním měření

## Bytový dům

Evropská 530/26, Praha 6

Datum měření: 14.2.2012

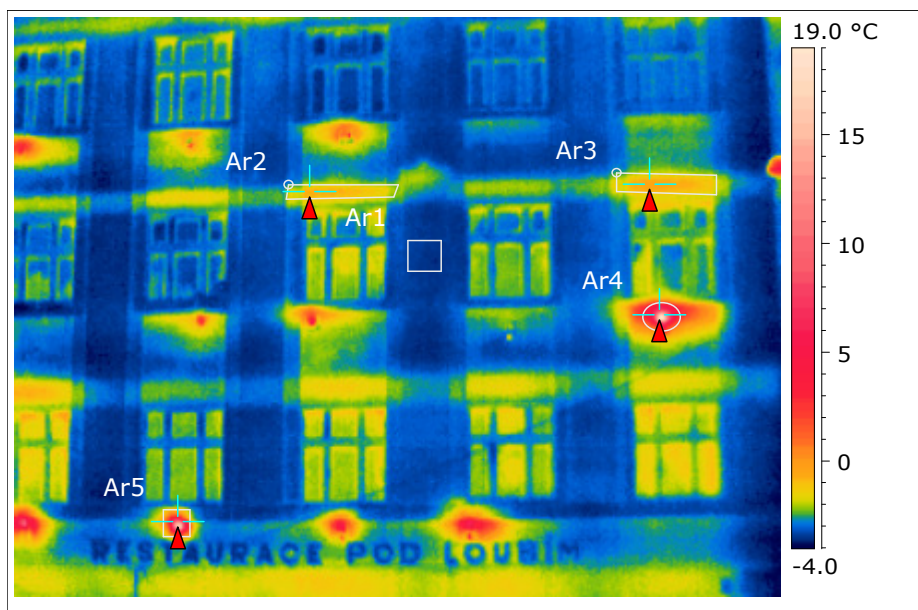
**Popis snímku:** Západní pohled na objekt

Na termografickém snímku je v oblastech Ar2 a Ar3 viditelný liniový tepelný most v místě okenního překlada způsobený rozdílnými tepelně – technickými vlastnostmi materiálů. V oblasti Ar4 a Ar5 jsou označeny mřížky od lokální podokenní jednotky, které značí jejich funkčnost. V ostatních patrech se tepelné mosty opakují, jedná se o stejný detail.

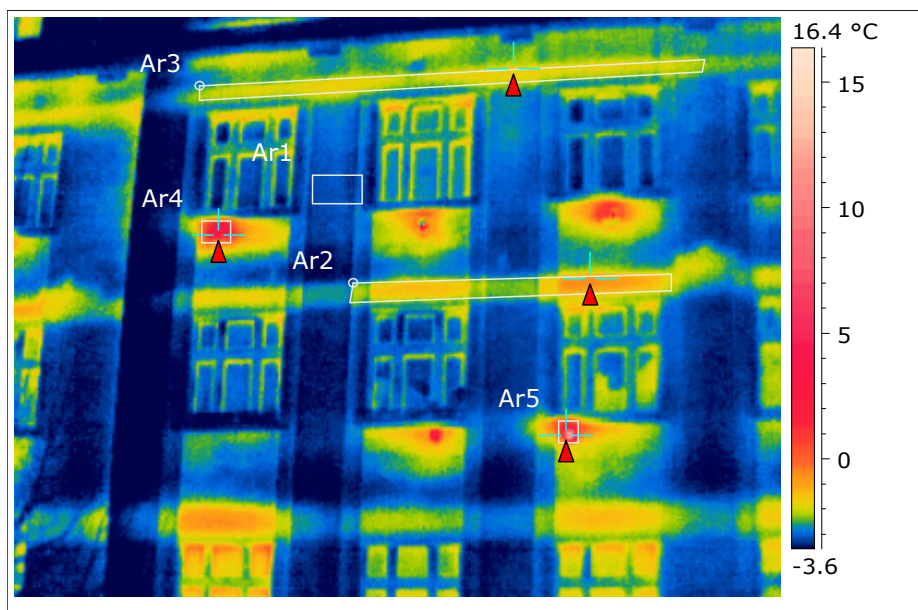
**Popis snímku:** Západní pohled na objekt

V oblasti Ar2 a A3 jsou liniové tepelné mosty v místě nadokenního překladu způsobené horšími tepelně – technickými vlastnostmi materiálů. V oblasti Ar4 a Ar5 se jedná o větrací mřížky od lokální podokenní jednotky, které značí jejich funkčnost. V ostatních patrech se tepelné mosty opakují, jedná se o stejný detail.

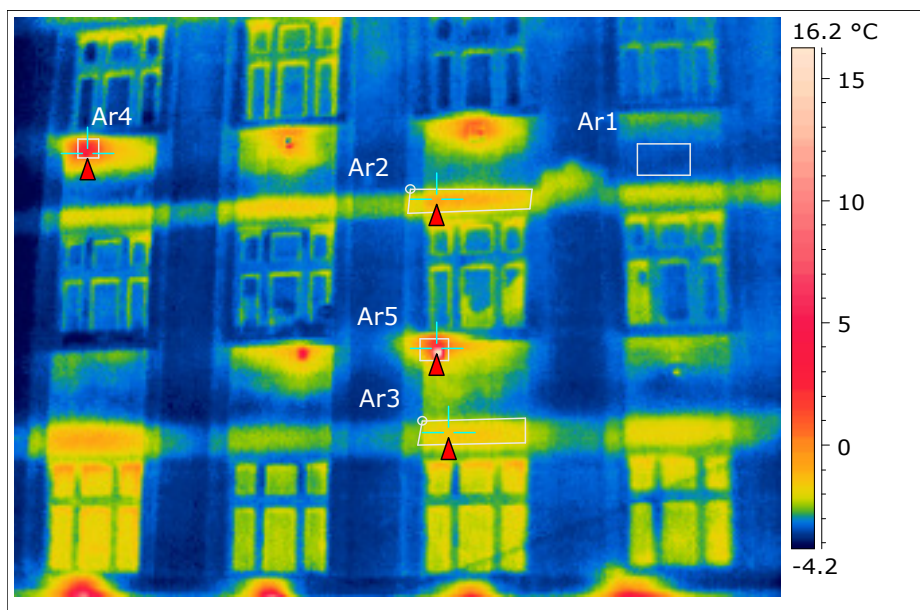
**Popis snímku:** Západní pohled na objekt

Liniové tepelné mosty v oblasti Ar2 a Ar3 jsou způsobené rozdílnými tepelně – technickými vlastnostmi materiálů v místě nadokenního překladu. V oblastech Ar4 a Ar5 jsou označeny větrací mřížky od lokální podokenní jednotky, které značí jejich funkčnost. V ostatních patrech se tepelné mosty opakují, jedná se o stejný detail.

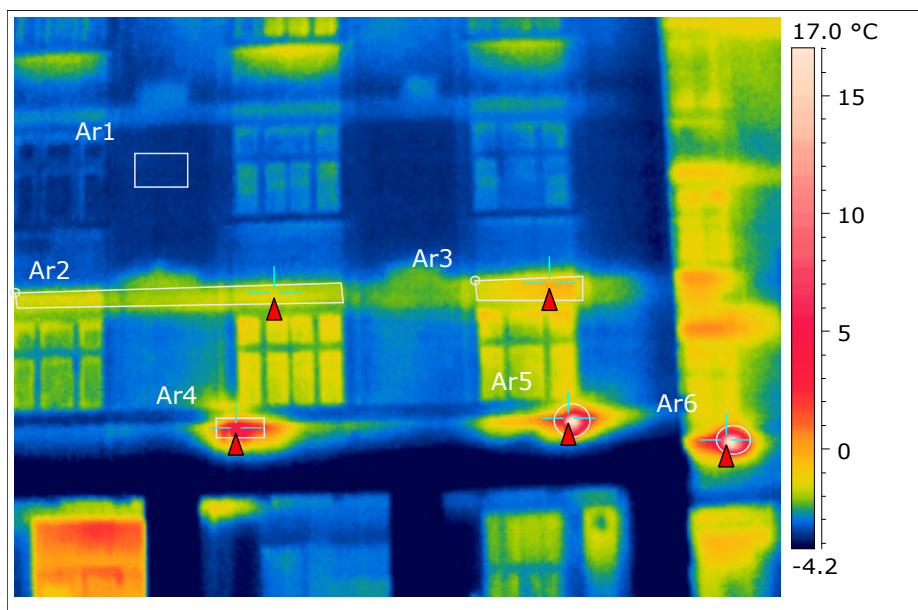
**Popis snímku:** Jižní pohled na objekt

Na termografickém snímku jsou prostupy tepla v oblasti Ar2 a Ar3 způsobené patrně rozdílnými tepelně – technickými vlastnostmi materiálů v místě okenního překladu. V oblastech Ar4 – Ar6 jsou označeny větrací mřížky od lokální podokenní jednotky, které značí jejich funkčnost.

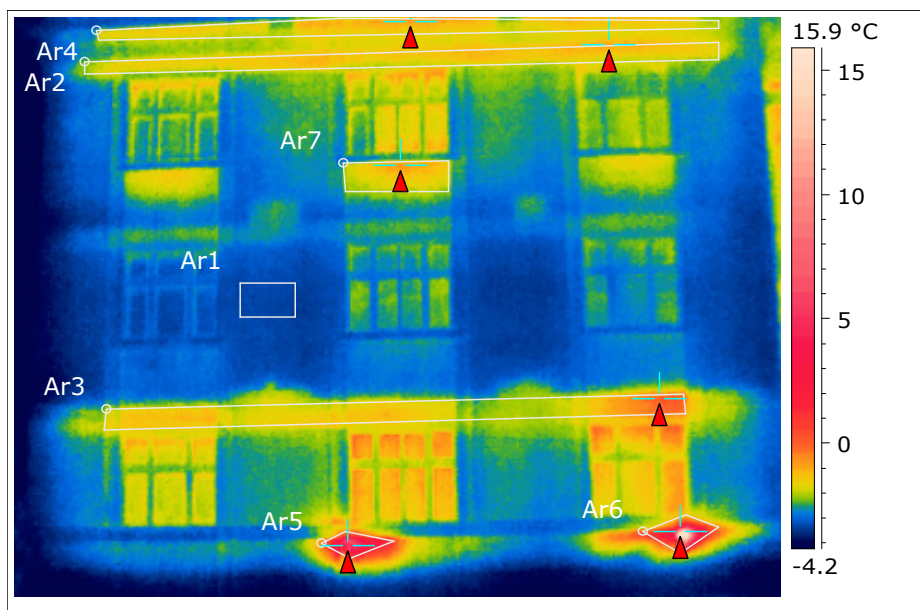
**Popis snímku:** Jižní pohled na objekt

V oblasti Ar2 a Ar3 se jedná o liniové tepelné mosty v místě okenních překladů způsobené pravděpodobně rozdílnými tepelně – technickými vlastnostmi materiálů. V oblasti Ar4 je prostup tepla způsoben zřejmě horšími tepelně - technickými vlastnostmi římsy. V oblasti Ar5 a Ar6 jsou větrací mřížky od lokální podokenní jednotky, které značí jejich funkčnost. V oblasti Ar7 je patrný tepelný zdroj na interiérové straně zdi, který způsobuje vyšší povrchovou teplotu ze strany exteriéru.

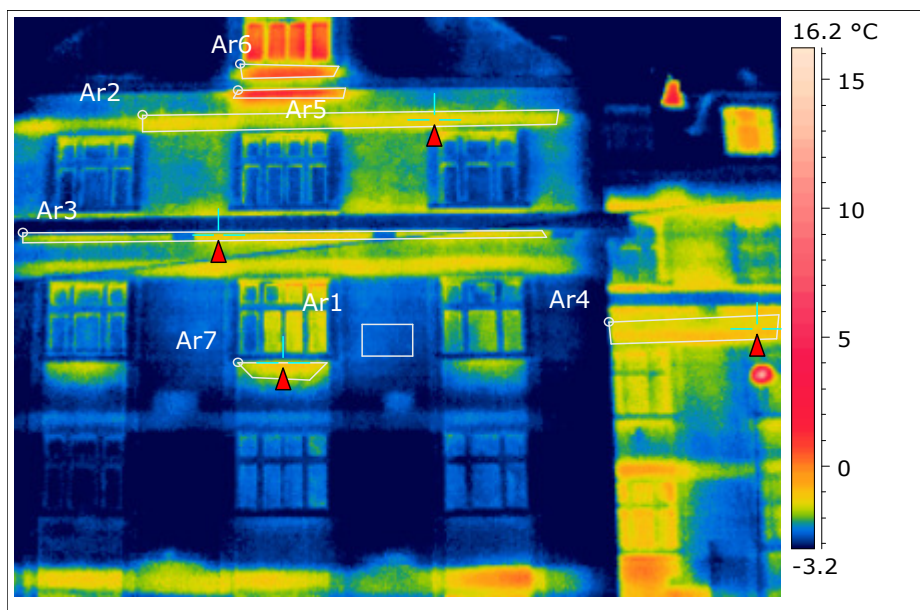
**Popis snímku:** Jižní pohled na objekt

Tepelný most v místě okenního překladu v oblasti Ar2 a Ar4 je způsoben rozdílnými tepelně – technickými vlastnostmi materiálů. V oblasti Ar3 se pravděpodobně jedná o tepelný prostup chybné napojení obvodové stěny a římsy. V oblasti Ar5 a Ar6 je zřejmě zvýšená povrchová teplota způsobena propsáním tepelného zdroje z interiérové strany do exteriéru. V oblasti Ar7 je patrný tepelný zdroj na interiérové straně zdi, který způsobuje vyšší povrchovou teplotu ze strany exteriéru. V ostatních patrech se tepelné mosty opakuji.

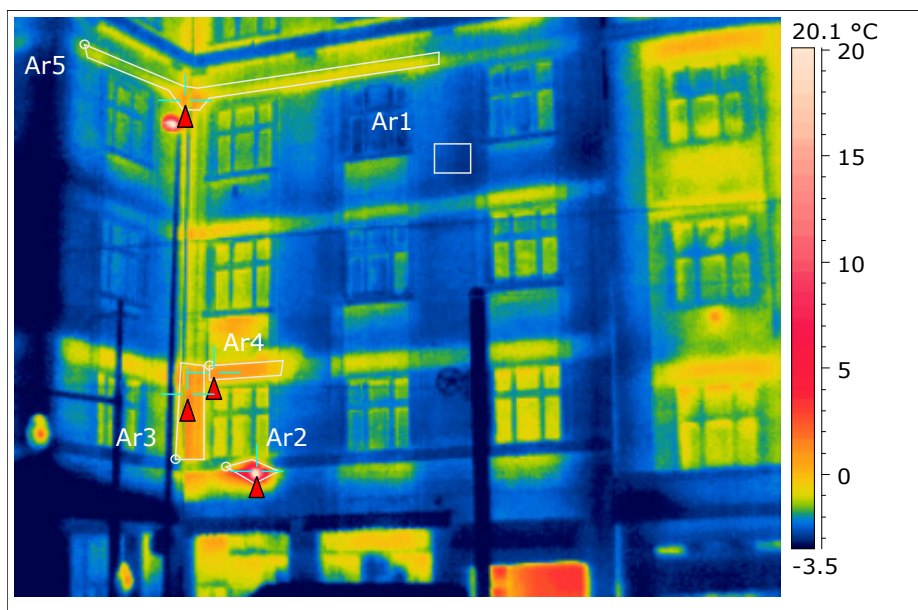
**Popis snímku:** Jižní pohled na objekt

Na termografickém snímku je v oblasti Ar2 označena větrací mřížka od lokální podokenní jednotky, které značí jejich funkčnost. V oblasti Ar3 se jedná o únik tepla způsobený zřejmě chybami při zdění na sebe kolmých obvodových stěn. V oblasti Ar4 a Ar5 se jedná o liniový tepelný most v místě stropní konstrukce pravděpodobně z důvodu rozdílných tepelně – technických vlastností materiálů.

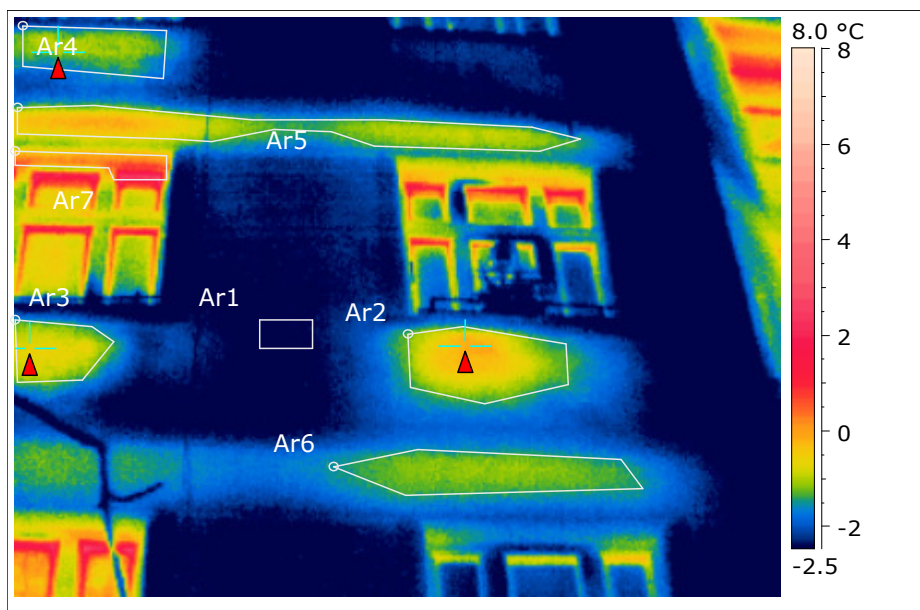
**Popis snímku:** Pohled na objekt ze dvora

V oblasti Ar2 – Ar4 je zřejmý tepelný zdroj na interiérové straně zdi, který způsobuje vyšší povrchovou teplotu ze strany exteriéru. V oblasti Ar5 a Ar6 je liniový tepelný most způsoben patrně rozdílnými tepelně – technickými vlastnostmi materiálů v místě stropní konstrukce. V oblasti Ar7 se jedná o ohřátí konstrukce pravděpodobně z důvodu nedoléhavosti okenního rámu nebo nedávného větrání.

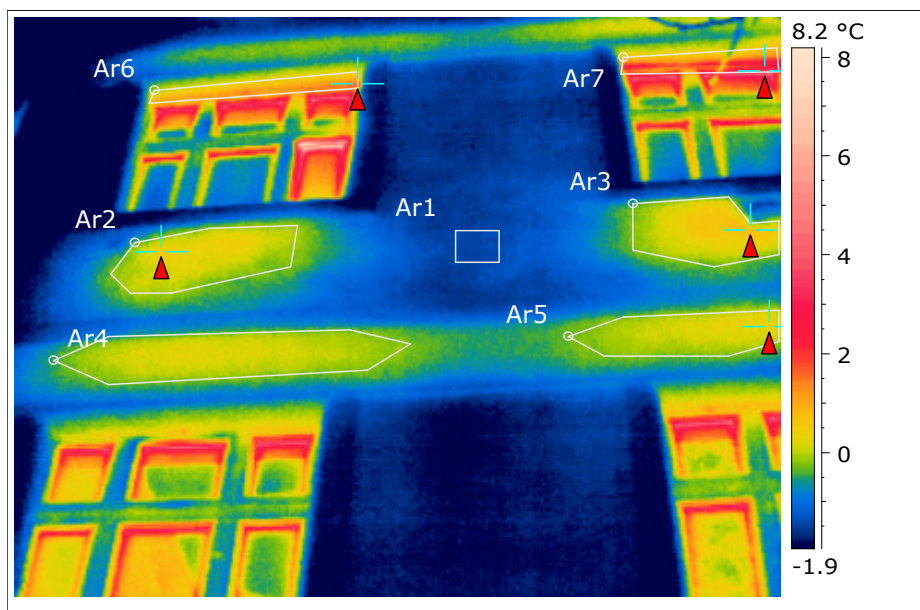
**Popis snímku:** Pohled na objekt ze dvora

Tepelný zdroj je patrný v oblastech Ar2 a Ar3 na interiérové straně zdi, který způsobuje vyšší povrchovou teplotu ze strany exteriéru. Liniový tepelný most může být způsoben v oblasti Ar4 a Ar5 v místě stropní konstrukce rozdílnými tepelně – technickými vlastnostmi materiálů. V oblastech Ar6 a Ar7 jsou konstrukce ohřáté zřejmě nedávným větráním nebo nedoléhavostí okenního rámu.

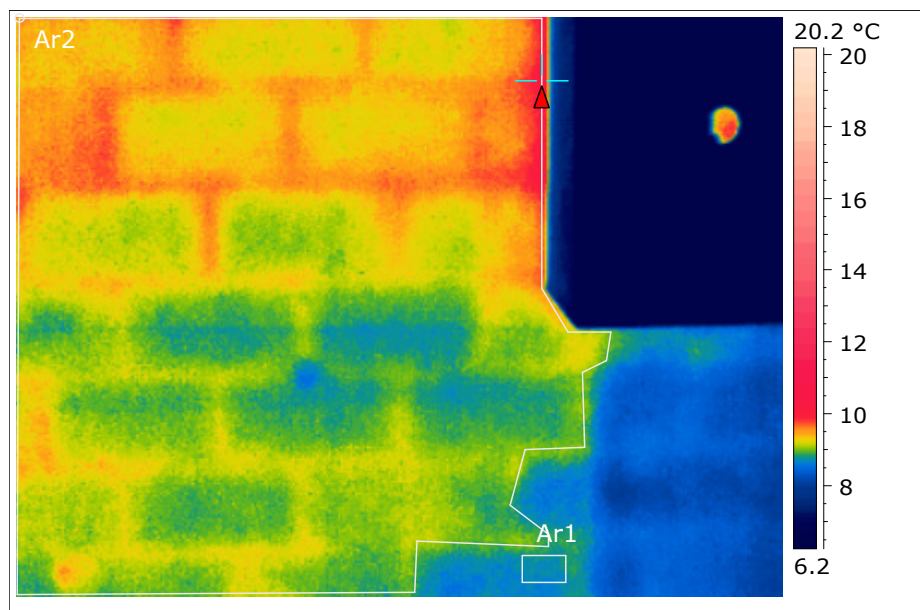
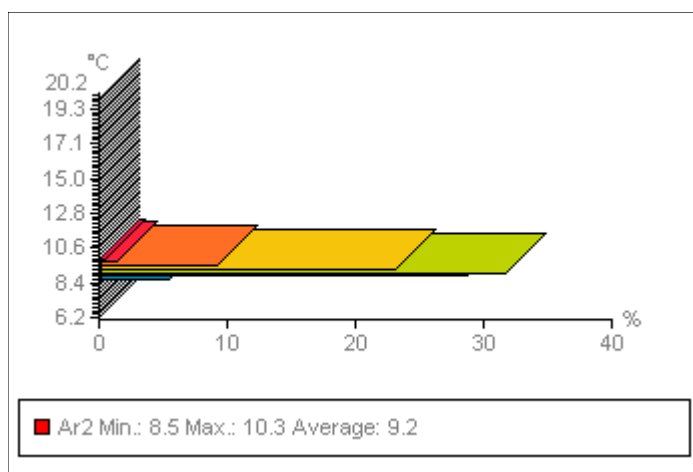
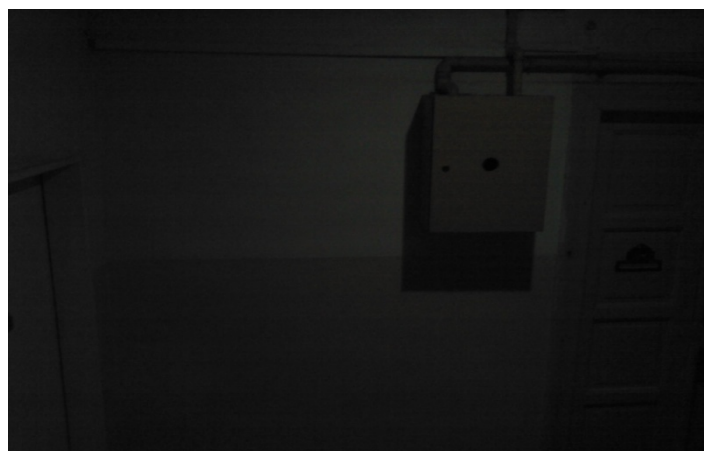
**Popis snímku:** Interiérový snímek

V oblasti Ar2 je znatelná tepelná ztráta zdí. Z rozdílu teplot je patrné, že se nejedná o dramatický tepelný most vlivem menšího rozdílu teplot. Tepelná ztráta je zapříčiněna horšími tepelně technickými vlastnostmi zdiva.

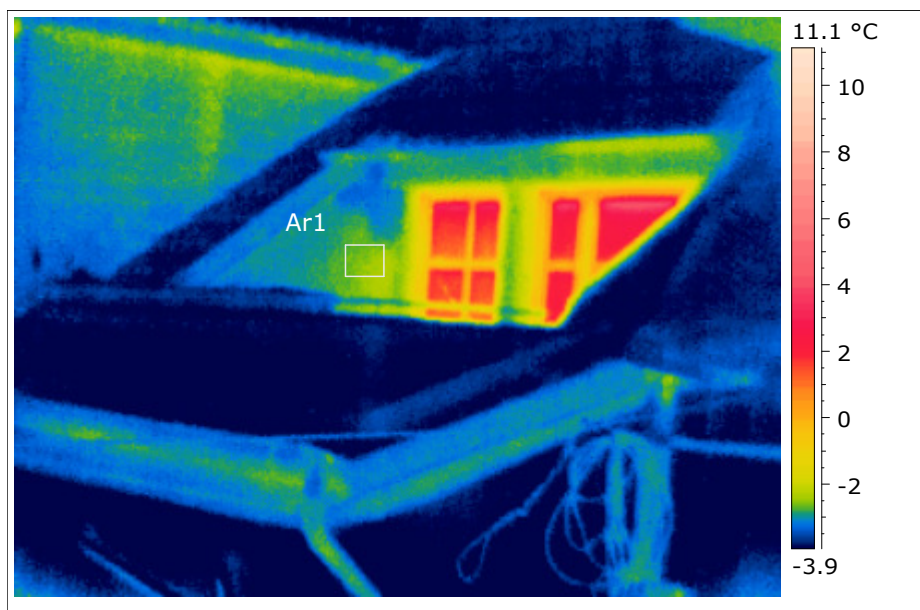
**Popis snímku:** Detail verandy

Na termografickém snímku nebyly nalezeny žádné zvýšené teploty značící přítomnost tepelných most. Jelikož zde nebyla nalezena žádná problematická místa, není potřeba se tímto snímkem dále zabývat.

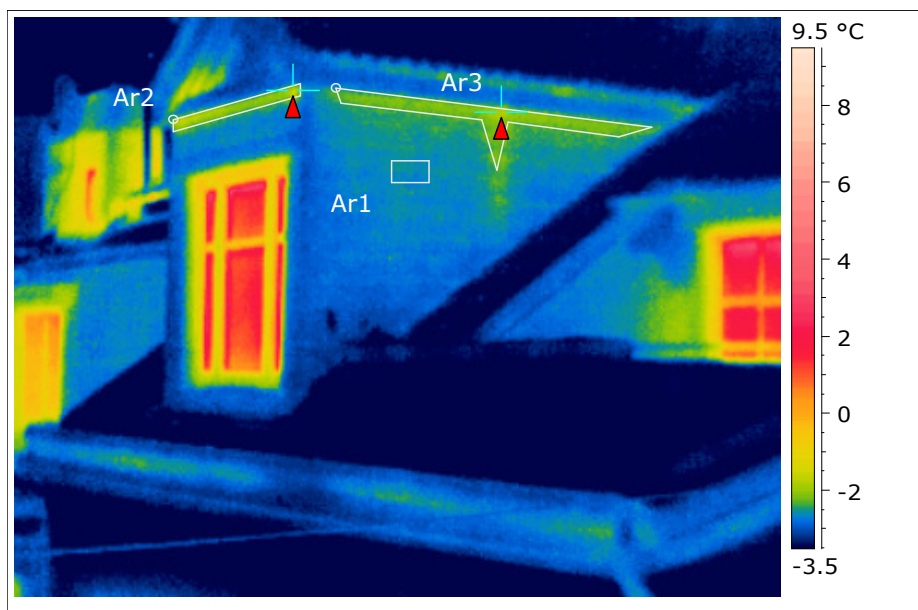
**Popis snímku:** Detail okna a verandy

V oblasti Ar2 a Ar3 je pravděpodobně zvýšený prostup tepla zdívem způsoben horšími tepelně - technickými vlastnostmi.

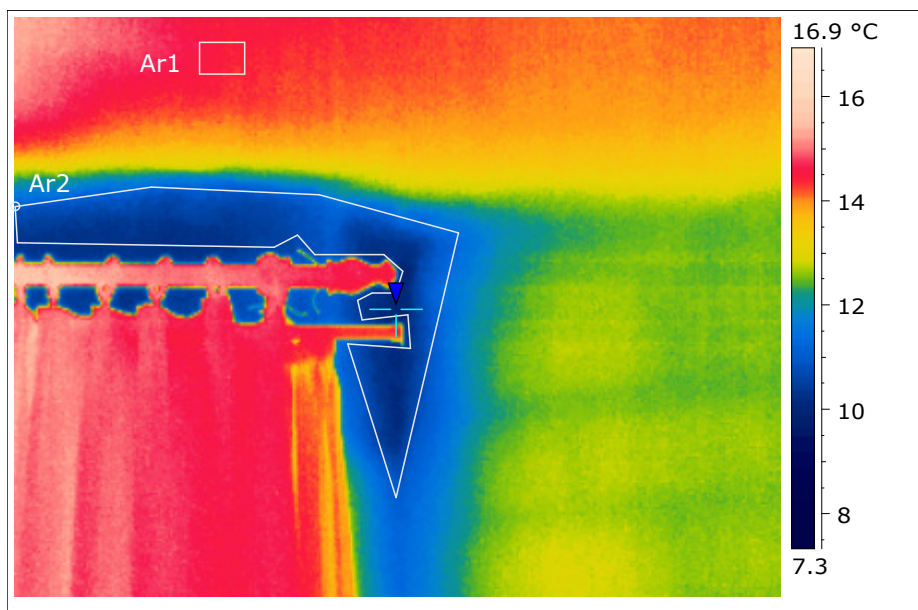
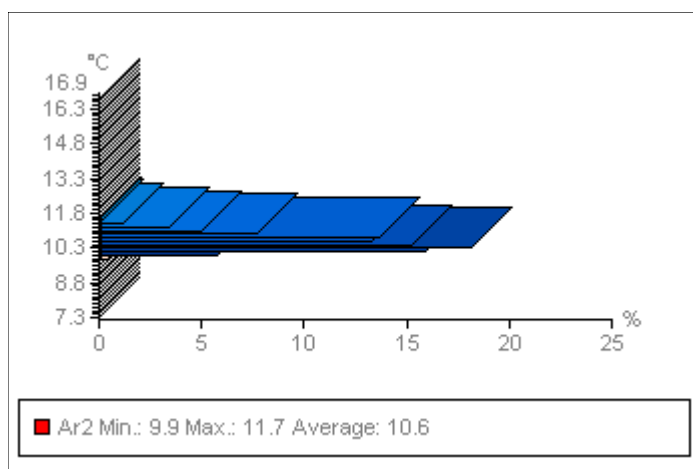
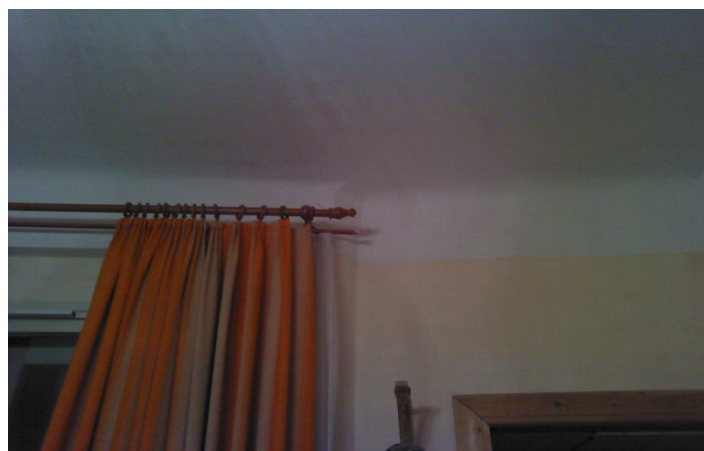
**Popis snímku:** Interiérový snímek

Nižší povrchová teplota v oblasti Ar2 je patrně způsobena chybami při zdění obvodové stěny nebo vlhkostí ve zdivu. Teploty jsou nad normovým požadavkem na kritický teplotní faktor vnitřního povrchu. Nemělo by zde docházet ke vzniku problémů.

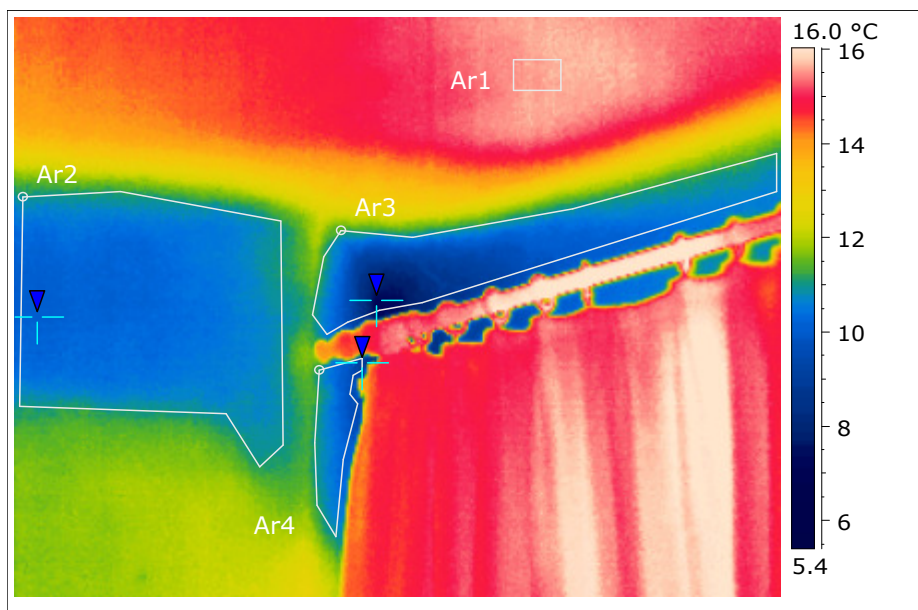
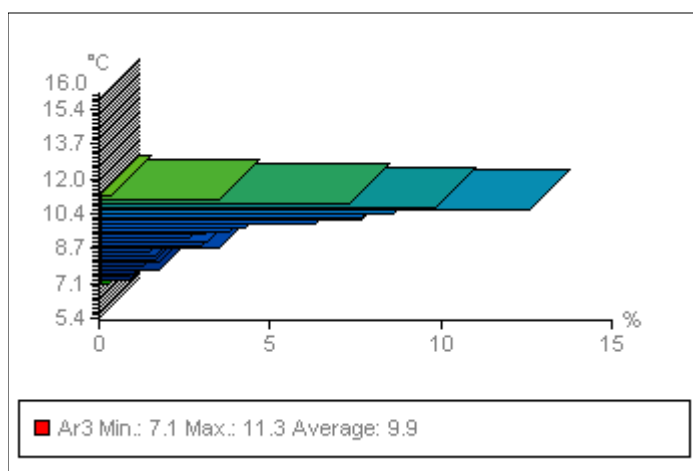
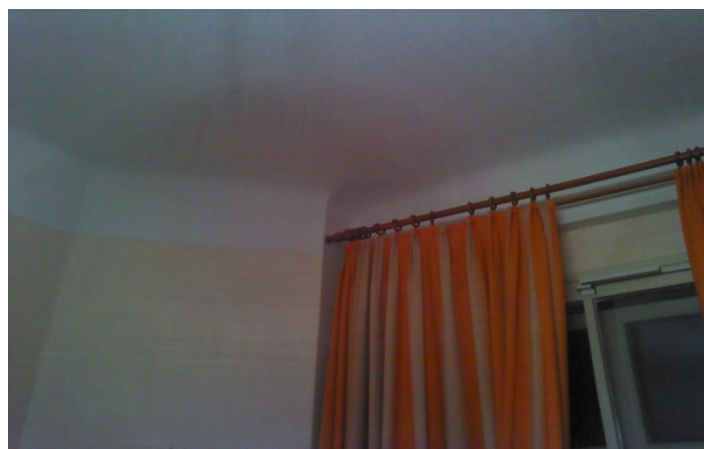
**Popis snímku:** Interiérový snímek

Na termografickém snímku je v oblastech Ar2 a Ar3 pokles povrchové teploty způsoben pravděpodobně horšími tepelně – technickými vlastnostmi zdiva. V místě koutu oblasti Ar3 je povrchová teplota pod hranicí normového požadavku na kritický teplotní faktor vnitřního povrchu a je tedy pravděpodobné při zvýšení vlhkosti, že zde bude docházet ke kondenzaci vodní páry případně vzniku plísní. Teploty ve zbývajících oblastech jsou v těsné blízkosti hodnoty normového požadavku na kritický teplotní faktor vnitřního povrchu, lze zde při zvýšení vlhkosti očekávat kondenzaci vodní páry a případně vznik plísní.

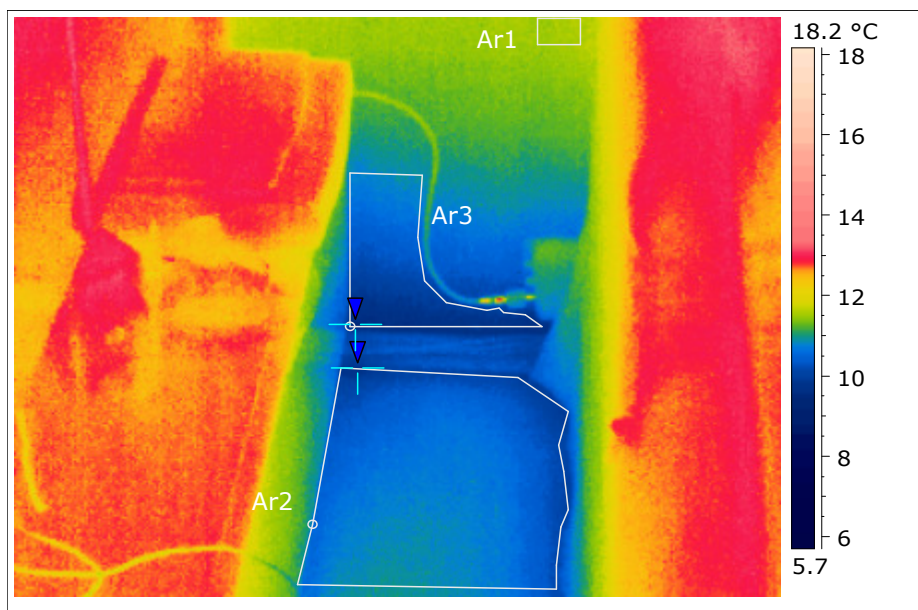
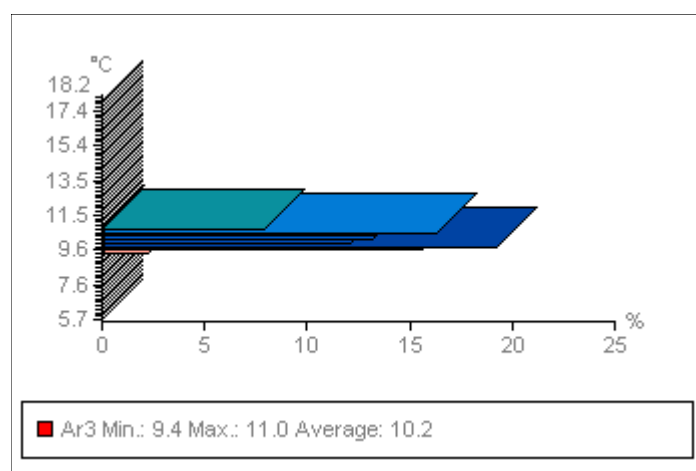
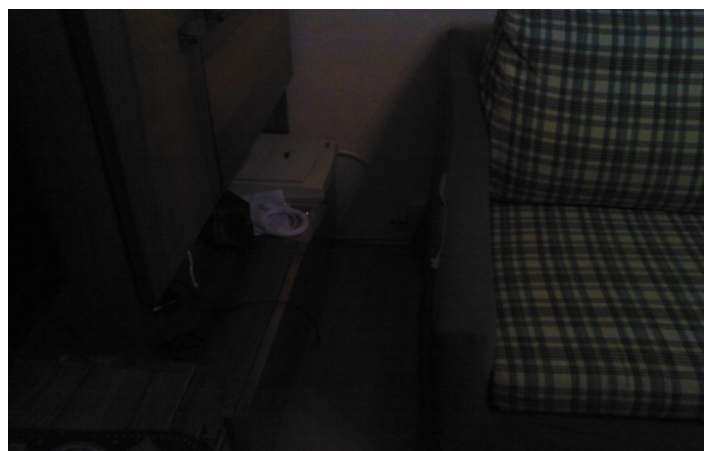
**Popis snímku:** Interiérový snímek

V termografickém snímku je patrné snížení povrchové teploty v oblastech Ar2 a Ar3. Tento jev může být způsoben horším prouděním v této oblasti a tím pádem kumulací vzduchu s nižší teplotou. Za současných podmínek může dojít při zvýšení vlhkosti v interiéru ke vzniku problémů vzhledem k teplotě blízké hranici normového požadavku na kritický teplotní faktor vnitřního povrchu.

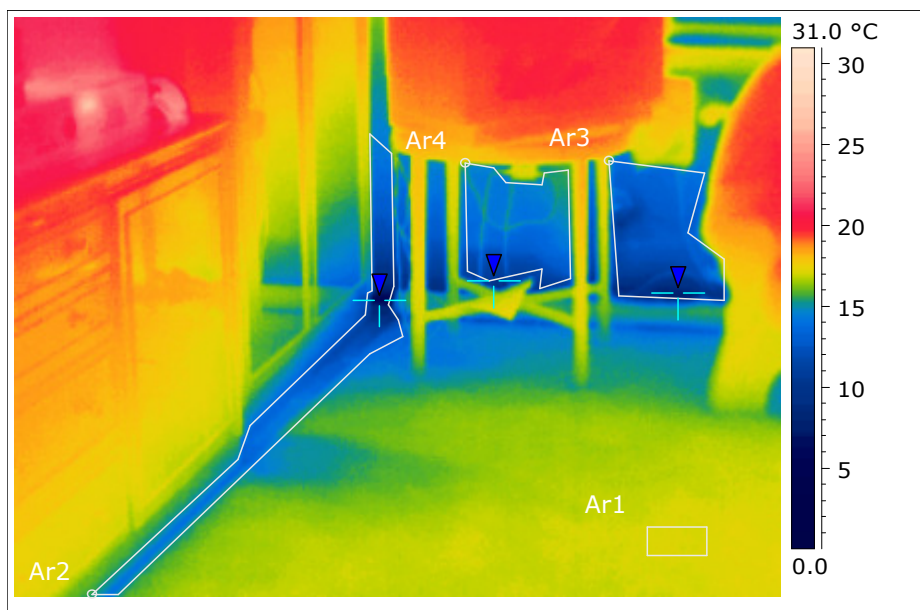
**Popis snímku:** Interiérový snímek

Poklesy povrchové teploty jsou zřetelné v oblastech Ar2-Ar4. Tyto tepelné mosty mohou být způsobeny horšími tepelně - technickými vlastnostmi v místě styku stropní konstrukce a obvodového zdiva. Při zvýšení interiérové vlhkosti lze předpokládat vznik problémů v místech minimálních teplot oblasti Ar2 a Ar3, které jsou pod hranicí normového požadavku na kritický teplotní faktor vnitřního povrchu.

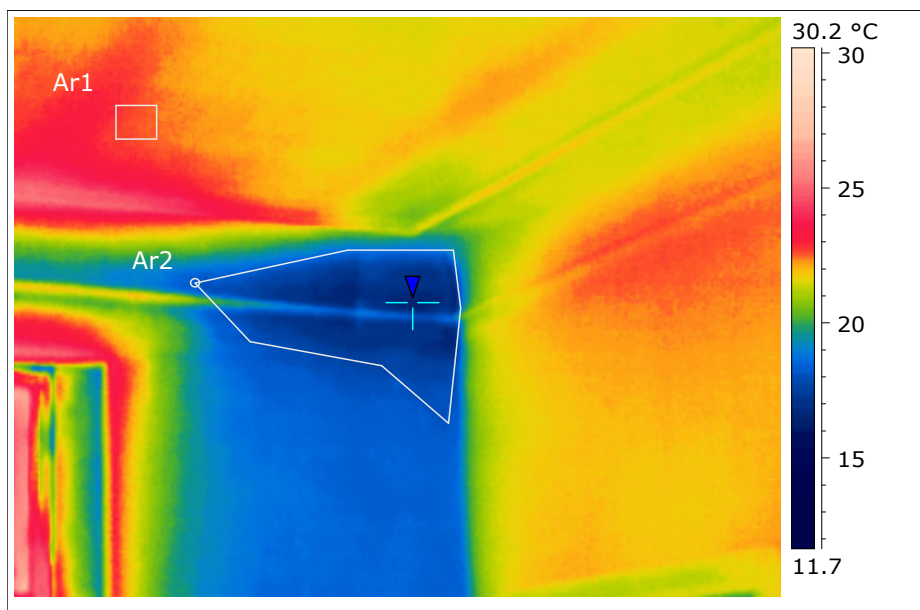
**Popis snímku:** Interiérový snímek

Snížení povrchové teploty v místě styku stropní konstrukce a obvodové stěny v oblasti Ar2 je zřejmě způsobeno drobnými nepřesnostmi při výstavbě v kombinaci s horšími tepelně technickými vlastnostmi v místě stropní konstrukce. Z teplot však vyplývá, že by zde nemělo docházet k vzniku problémů.
