# Protokol o termovizním měření

## Bytový dům

Evropská 530/26, Praha 6

Datum měření: 14.2.2012

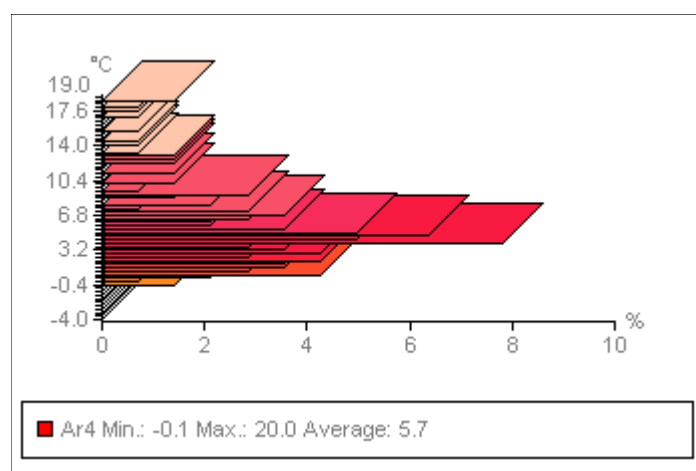
**Popis snímku:** Západní pohled na objekt

Na termografickém snímku je v oblastech Ar2 a Ar3 viditelný liniový tepelný most v místě okenního překlada způsobený rozdílnými tepelně – technickými vlastnostmi materiálů. V oblasti Ar4 a Ar5 jsou označeny mřížky od lokální podokenní jednotky, které značí jejich funkčnost. V ostatních patrech se tepelné mosty opakují, jedná se o stejný detail.

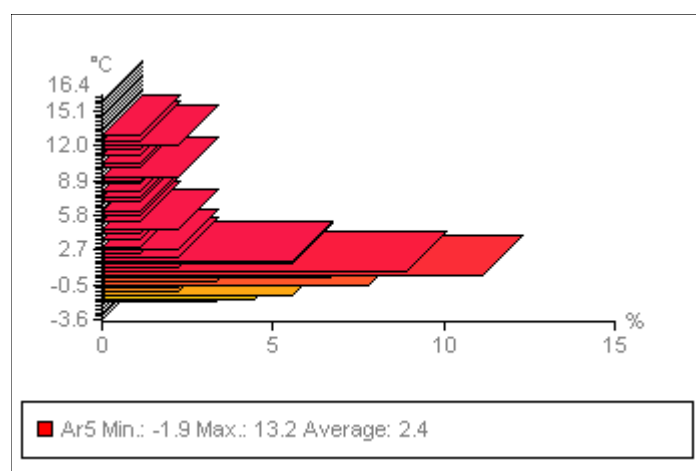
**Popis snímku:** Západní pohled na objekt

V oblasti Ar2 a A3 jsou liniové tepelné mosty v místě nadokenního překladu způsobené horšími tepelně – technickými vlastnostmi materiálů. V oblasti Ar4 a Ar5 se jedná o větrací mřížky od lokální podokenní jednotky, které značí jejich funkčnost. V ostatních patrech se tepelné mosty opakují, jedná se o stejný detail.

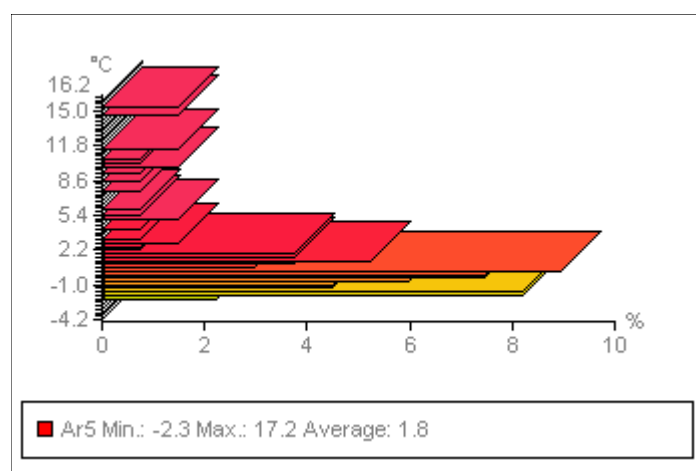
**Popis snímku:** Západní pohled na objekt

Liniové tepelné mosty v oblasti Ar2 a Ar3 jsou způsobené rozdílnými tepelně – technickými vlastnostmi materiálů v místě nadokenního překladu. V oblastech Ar4 a Ar5 jsou označeny větrací mřížky od lokální podokenní jednotky, které značí jejich funkčnost. V ostatních patrech se tepelné mosty opakují, jedná se o stejný detail.

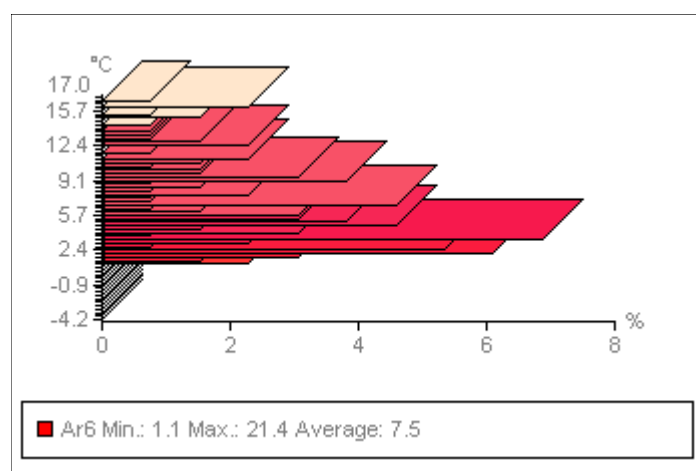
**Popis snímku:** Jižní pohled na objekt

Na termografickém snímku jsou prostupy tepla v oblasti Ar2 a Ar3 způsobené patrně rozdílnými tepelně – technickými vlastnostmi materiálů v místě okenního překladu. V oblastech Ar4 – Ar6 jsou označeny větrací mřížky od lokální podokenní jednotky, které značí jejich funkčnost.

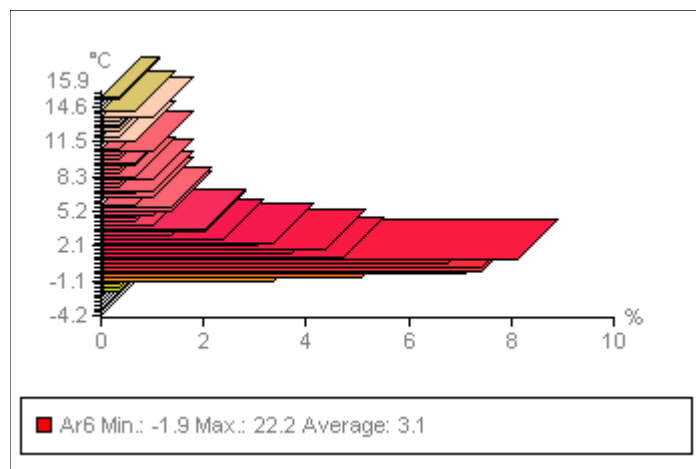
**Popis snímku:** Jižní pohled na objekt

V oblasti Ar2 a Ar3 se jedná o liniové tepelné mosty v místě okenních překladů způsobené pravděpodobně rozdílnými tepelně – technickými vlastnostmi materiálů. V oblasti Ar4 je prostup tepla způsoben zřejmě horšími tepelně - technickými vlastnostmi římsy. V oblasti Ar5 a Ar6 jsou větrací mřížky od lokální podokenní jednotky, které značí jejich funkčnost. V oblasti Ar7 je patrný tepelný zdroj na interiérové straně zdi, který způsobuje vyšší povrchovou teplotu ze strany exteriéru.

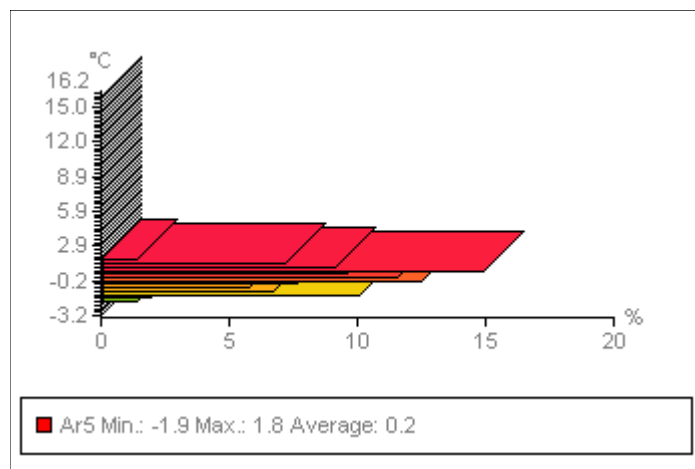
**Popis snímku:** Jižní pohled na objekt

Tepelný most v místě okenního překladu v oblasti Ar2 a Ar4 je způsoben rozdílnými tepelně – technickými vlastnostmi materiálů. V oblasti Ar3 se pravděpodobně jedná o tepelný prostup chybné napojení obvodové stěny a římsy. V oblasti Ar5 a Ar6 je zřejmě zvýšená povrchová teplota způsobena propsáním tepelného zdroje z interiérové strany do exteriéru. V oblasti Ar7 je patrný tepelný zdroj na interiérové straně zdi, který způsobuje vyšší povrchovou teplotu ze strany exteriéru. V ostatních patrech se tepelné mosty opakuji.

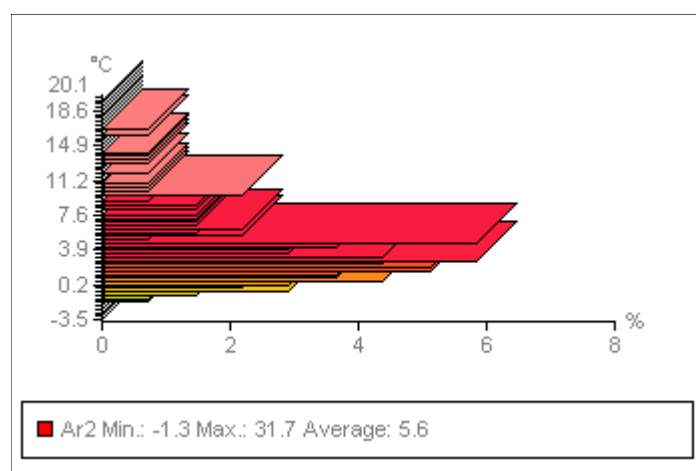
**Popis snímku:** Jižní pohled na objekt

Na termografickém snímku je v oblasti Ar2 označena větrací mřížka od lokální podokenní jednotky, které značí jejich funkčnost. V oblasti Ar3 se jedná o únik tepla způsobený zřejmě chybami při zdění na sebe kolmých obvodových stěn. V oblasti Ar4 a Ar5 se jedná o liniový tepelný most v místě stropní konstrukce pravděpodobně z důvodu rozdílných tepelně – technických vlastností materiálů.

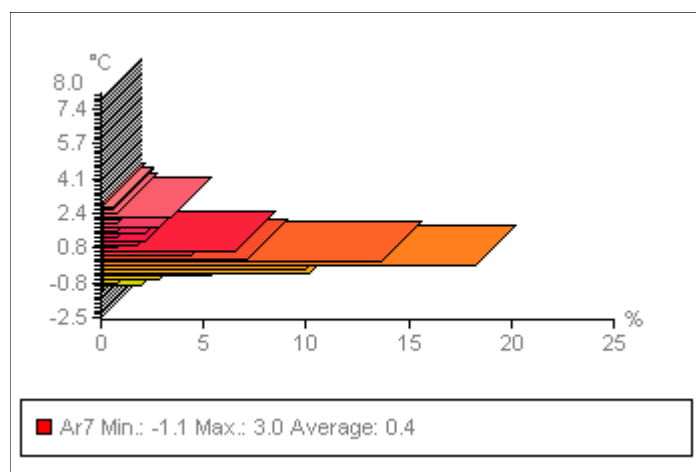
**Popis snímku:** Pohled na objekt ze dvora

V oblasti Ar2 – Ar4 je zřejmý tepelný zdroj na interiérové straně zdi, který způsobuje vyšší povrchovou teplotu ze strany exteriéru. V oblasti Ar5 a Ar6 je liniový tepelný most způsoben patrně rozdílnými tepelně – technickými vlastnostmi materiálů v místě stropní konstrukce. V oblasti Ar7 se jedná o ohřátí konstrukce pravděpodobně z důvodu nedoléhavosti okenního rámu nebo nedávného větrání.

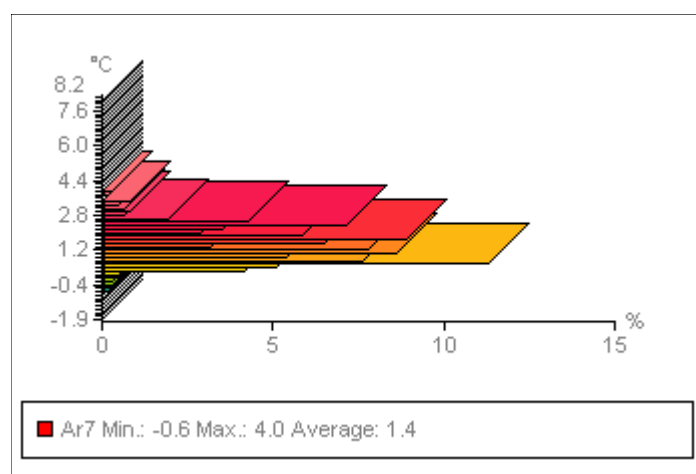
Tepelný zdroj je patrný v oblastech Ar2 a Ar3 na interiérové straně zdi, který způsobuje vyšší povrchovou teplotu ze strany exteriéru. Liniový tepelný most může být způsoben v oblasti Ar4 a Ar5 v místě stropní konstrukce rozdílnými tepelně – technickými vlastnostmi materiálů. V oblastech Ar6 a Ar7 jsou konstrukce ohřáté zřejmě nedávným větráním nebo nedoléhavostí okenního rámu.

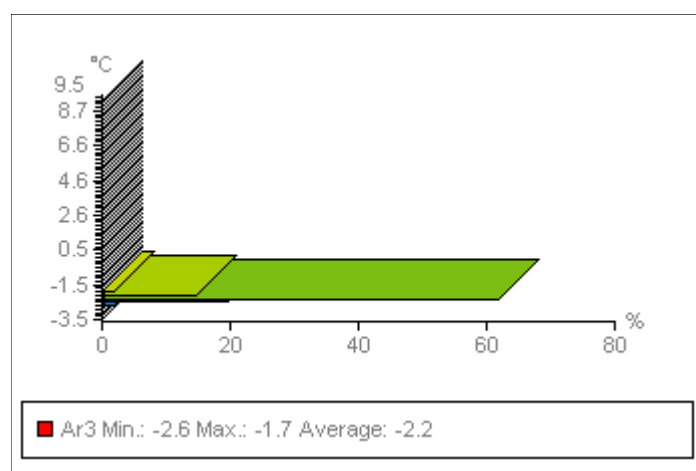
V oblasti Ar2 a Ar3 je pravděpodobně zvýšený prostup tepla zdívem způsoben horšími tepelně - technickými vlastnostmi.

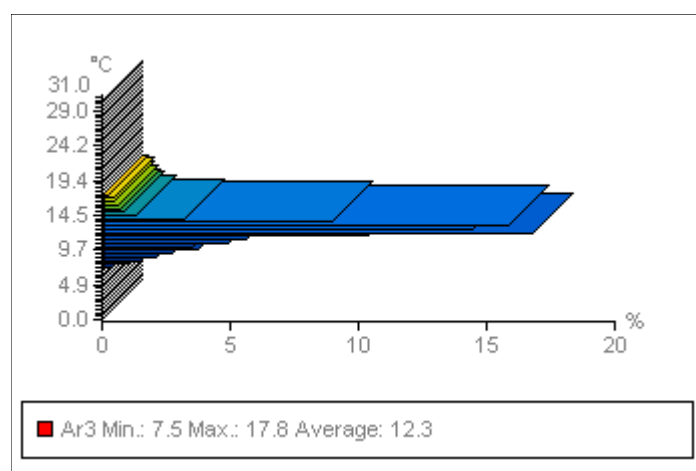
Poklesy povrchové teploty jsou zřetelné v oblastech Ar2-Ar4. Tyto tepelné mosty mohou být způsobeny horšími tepelně - technickými vlastnostmi v místě styku stropní konstrukce a obvodového zdiva. Při zvýšení interiérové vlhkosti lze předpokládat vznik problémů v místech minimálních teplot oblasti Ar2 a Ar3, které jsou pod hranicí normového požadavku na kritický teplotní faktor vnitřního povrchu.

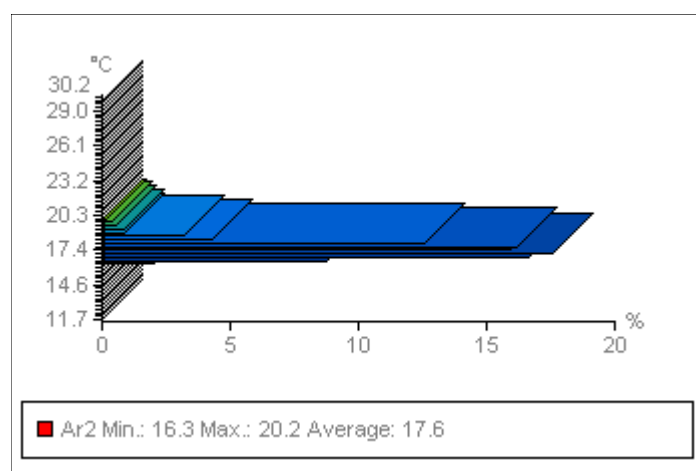
Snížení povrchové teploty v místě styku stropní konstrukce a obvodové stěny v oblasti Ar2 je zřejmě způsobeno drobnými nepřesnostmi při výstavbě v kombinaci s horšími tepelně technickými vlastnostmi v místě stropní konstrukce. Z teplot však vyplývá, že by zde nemělo docházet k vzniku problémů.
